TERRENOS GEOTÉCNICAMENTE COMPLEJOS: LA VARIANTE DE LANJARÓN

RESUMEN:

Los autores definen el perfil estratigráfico estimado comparado con el real. Así mismo se presentan las incidencias geotécnicas y las soluciones planteadas.

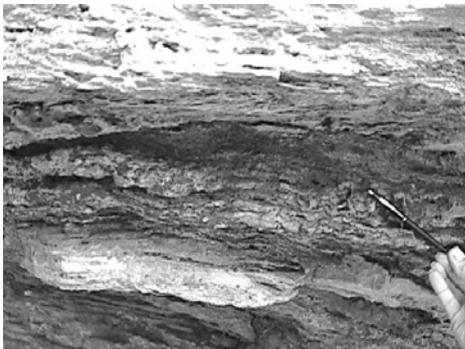
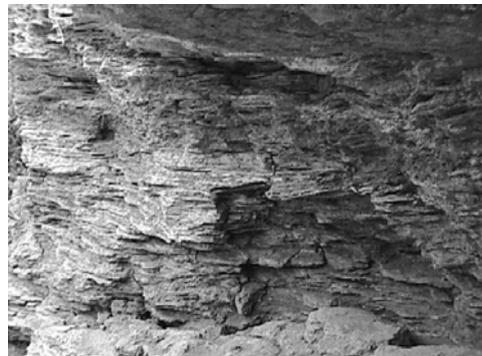
Detalles de los materiales aflorantes.

Se ha optado por considerar la zona como macizo rocoso figurado para proceder a su clasificación. Con esta clasificación pretendemos identificar un macizo rocoso y como actuaría éste, si lo consideramos una unidad. Los materiales que forman este macizo están compuestos principalmente por rocas de tipo travertínico, con abundantes niveles limoníticos. Estos travertinos están compuestos principalmente por carbonato cálcico. Presentan un relieve muy abrupto, con unas pendientes muy elevadas. Utilizando la clasificación de Selby lo estimamos como un macizo de carácter poco homogéneo que ofrece una resistencia moderada.

Los riesgos observados corresponden a caída de rocas y vuelcos de material travertínico. Entre los P.K. 0+150 y 0+300 se ha observado un amplio púlpito de travertinos, ocasionalmente con más de 150 m. de potencia, con intercalaciones detríticas, arenosas y conglomeráticas.

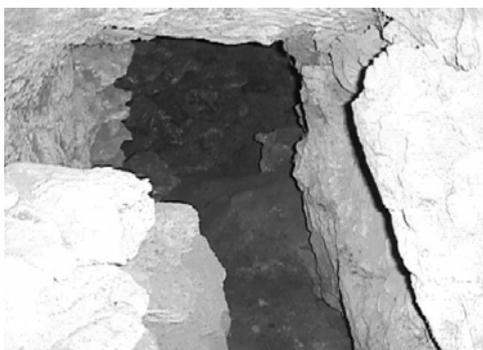
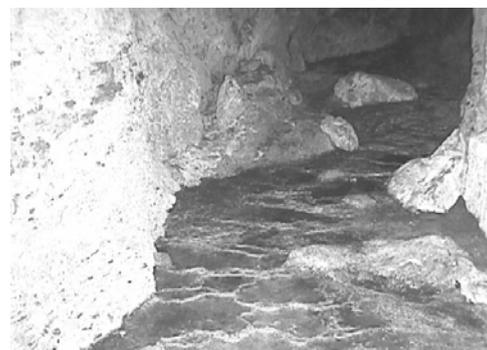
Detalles de las perforaciones

En los yacimientos a los que hacemos referencia se explotaban los “ocres” como formas terrosas de limonita, amarillas y pardas, que se usan como pinturas. Estas explotaciones debieron de ser relativamente importantes y cesaron hace aproximadamente 20 años. Con el fin de conocer la disposición y estructura de las explotaciones mineras que pudieran afectar a la futura carretera se ha realizado un reconocimiento de las mismas.

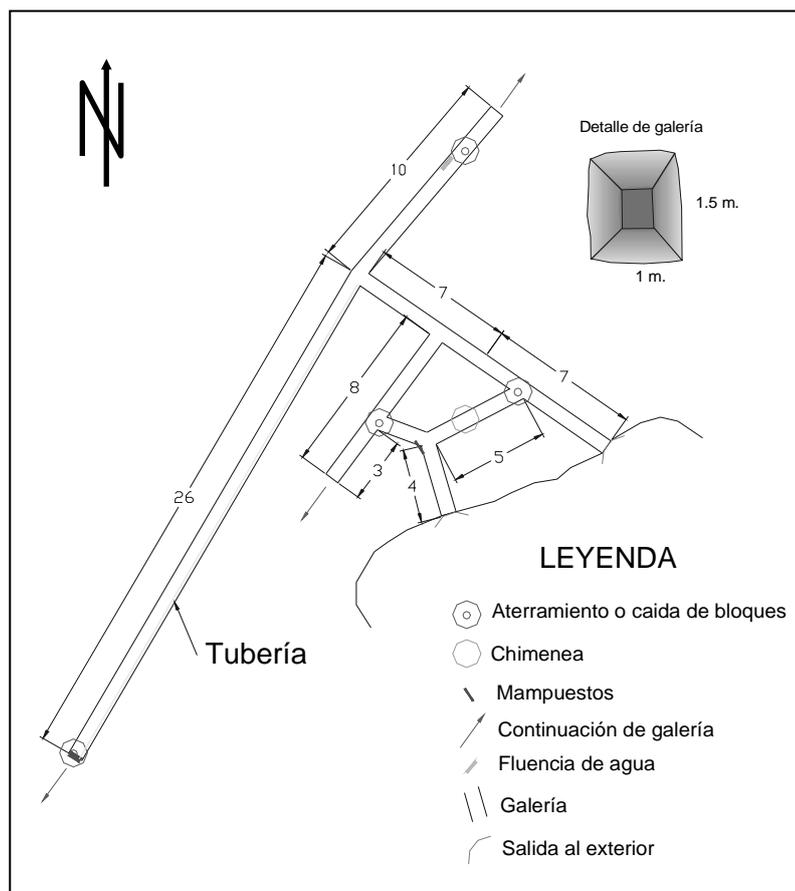
La disposición de la estratificación o deposición de la explotación, es pseudohorizontal; Los niveles están formado por una secuencia repetitiva de materiales travertínicos y limonita ocres pardo amarillentas. Las explotaciones principales se localizan junto a los lavaderos existentes, a unos 45 m. al Sur del eje de la futura carretera, junto a una pequeña vaguada, cuyo acceso es muy complicado. El croquis de dicha explotación se detalla a continuación:

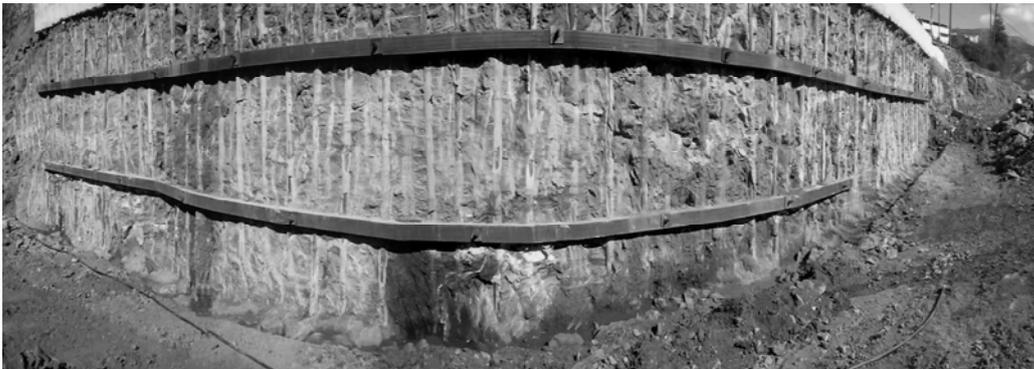
Muro nº 7: P.K. 0+0399,6 Ramal 3-Glorieta 2 a Variante P.K. 0+570. La tipología consiste en una pantalla de micropilotes anclados con una viga de atado en cabeza de hormigón armado. La cimentación se realiza mediante una fila de micropilotes verticales e inclinados 15° con respecto a la vertical.
