OBRAS DE EMERGENCIA. REPARACIÓN DE MUROS DE SOSTENIMIENTO EN VARIOS PK DE LA A-4130 Y MURO CONTENCIÓN EN PK 9+500 DE LA A-337 (GRANADA)

Fecha de ejecución: 2010

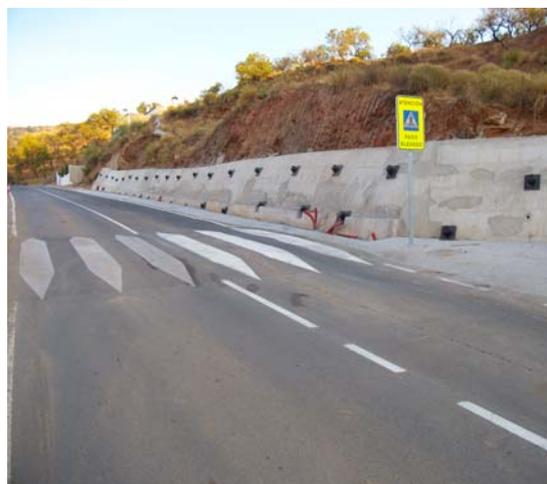
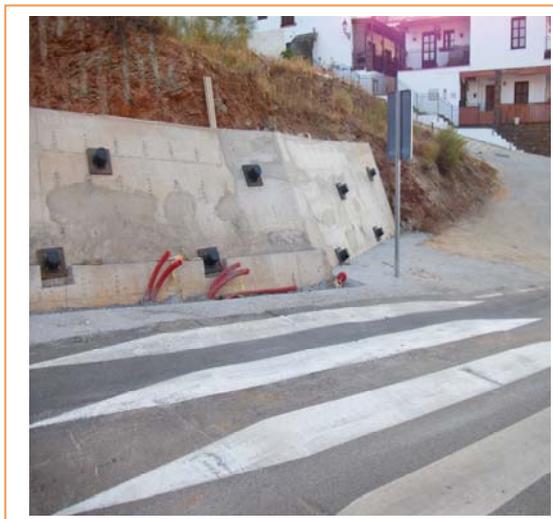
Esta actuación se llevó a cabo debido a un deslizamiento ocurrido en el P.K 9+500 de la A-337 que provocó el levantamiento de la calzada.

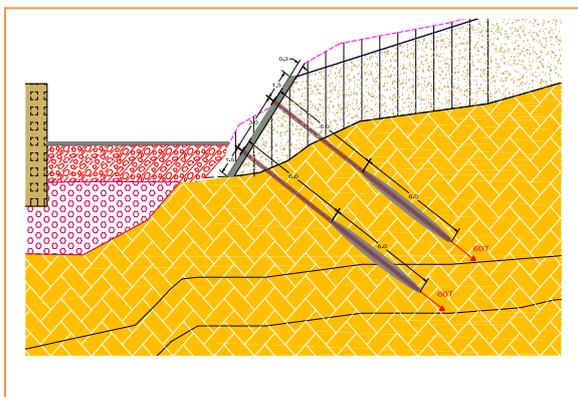
Croquis de solución realizada

Para subsanar los problemas de estabilidad del talud, GEOTÉCNICA DEL SUR S.A procedió a la ejecución de un muro de 30 cm de espesor y de altura 6 metros con una inclinación de 45° respecto a la horizontal, empotrado en el terreno una profundidad de 1,5 metros. En el muro se apoyó con dos 2 filas de anclajes de cables con una carga de tesado de 60 Tn, necesarios para resistir la fuerza descompensada del deslizamiento. La longitud de los anclajes fue de 14 metros (7 m de longitud de bulbo y 7 de longitud libre) y se dispusieron a 1,5 metros y 4,5 metros, respectivamente de la base del muro. El muro se ejecutó, a lo largo de todo el frente del deslizamiento, en una longitud aproximada de 70 metros. Como sistema de drenaje se ejecutaron mechinales entre los anclajes y una zanja drenante al pie del muro para garantizar la ausencia de agua en el relleno de la carretera.
